ALMA MATER STUDIORUM - UNIVERSITÀ DI BOLOGNA

TESI DI LAUREA

**LA VULNERABILITA' DEGLI AGGREGATI EDILIZI: VERIFICA DEL METODO GENERALE ATTRAVERSO L'ANALISI DEI DANNEGGIAMENTI DI
SINGOLI EDIFICI NEL CENTRO STORICO DI MIRANDOLA.**

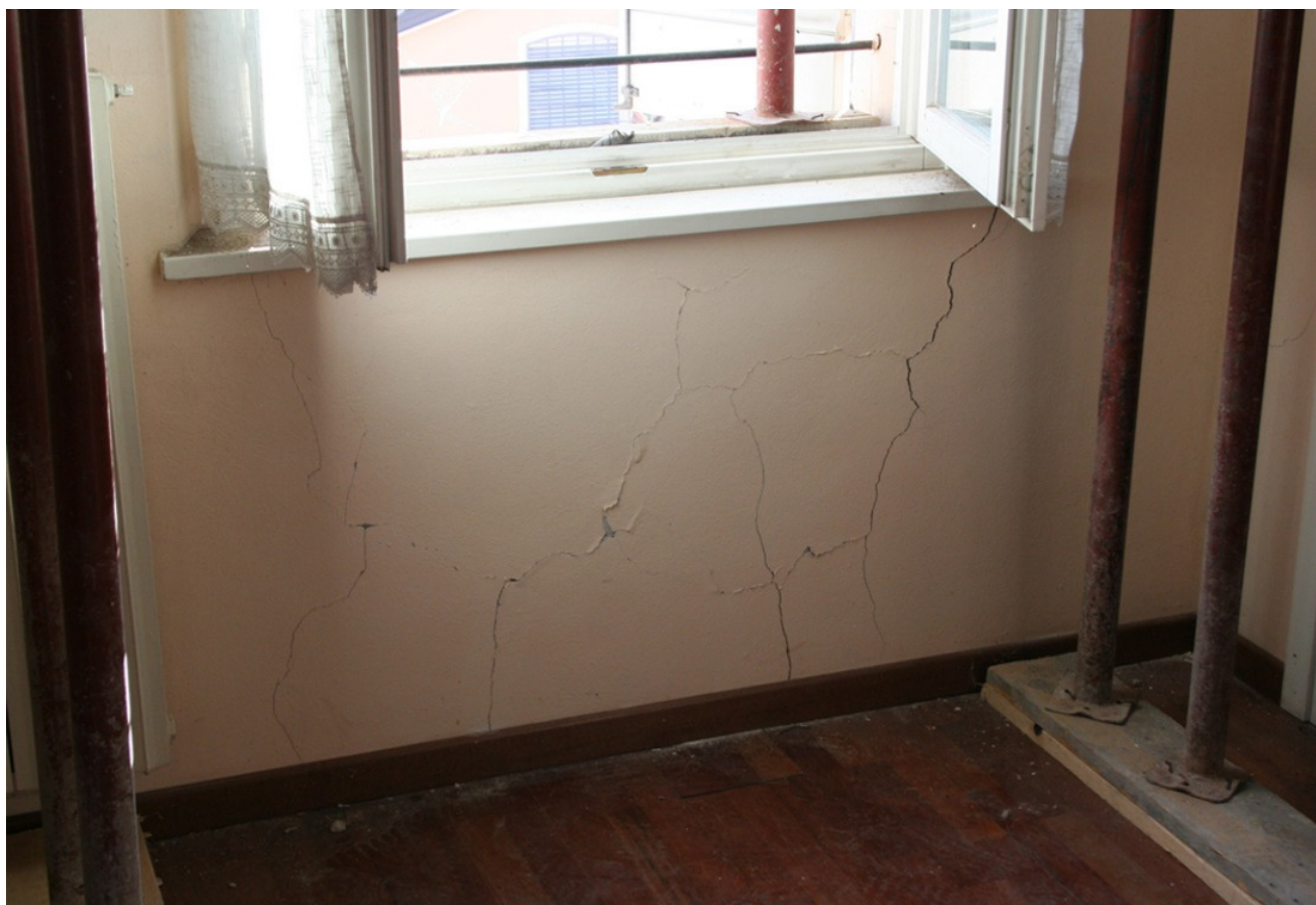
Lo studio dei rilievi e della documentazione fotografica ha consentito di valutare la vulnerabilità degli interni dell'edificio confrontandola con il quadro lesivo generale e analizzando i principali punti deboli di questo. Si è potuto constatare che: le murature sono costituite da mattoni pieni legati tra loro con scarsa quantità di malta e spesso costituite da varie tipologie di laterizi, non sono presenti ammorsamenti negli incroci delle murature, le distanze tra le aperture non rispettano la normativa vigente, negli appoggi delle travi sulle murature non sono presenti dormienti e le travi stesse risultano prive di connessioni ai muri, vi sono solai realizzati con tecniche e materiali differenti, e una parte di copertura risulta spingente.

Figura 11.4 Fotografia di una lesione interna dell'edificio "A"

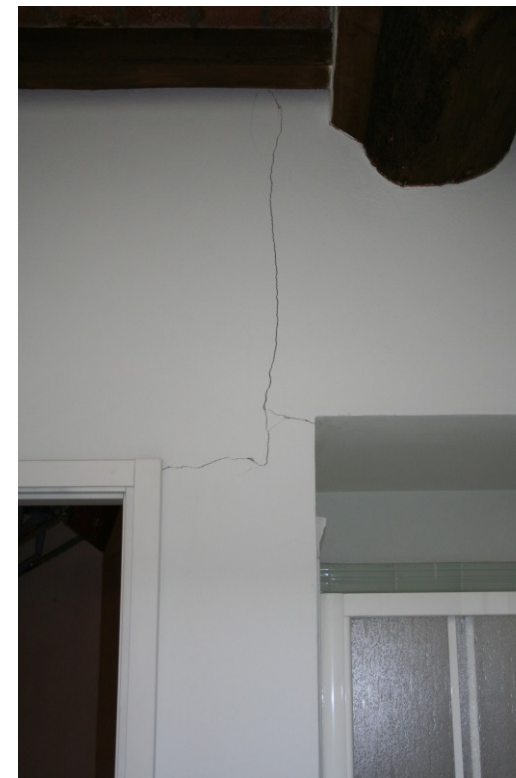
Figura 11.5 Fotografia di una lesione interna dell'edificio "A"

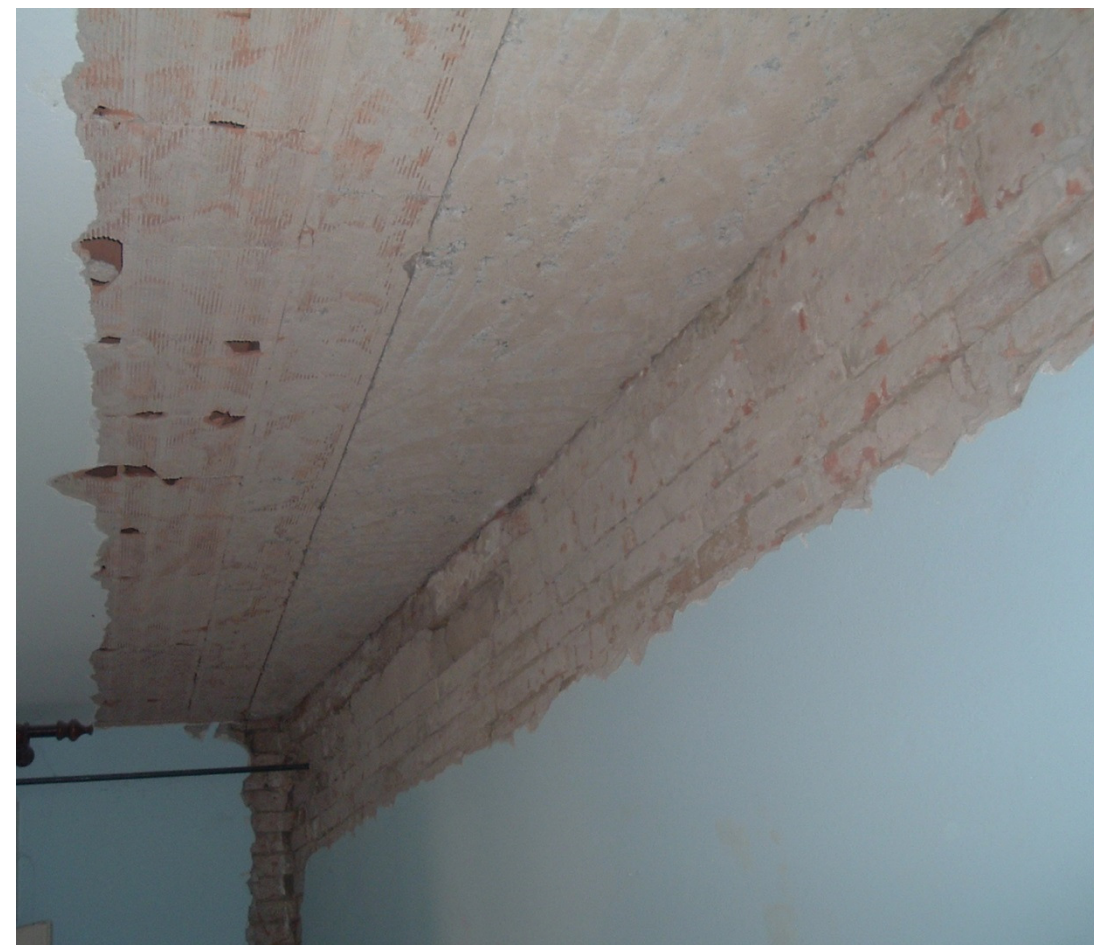
Figura 11.6 Fotografia di una lesione interna dell'edificio "A"

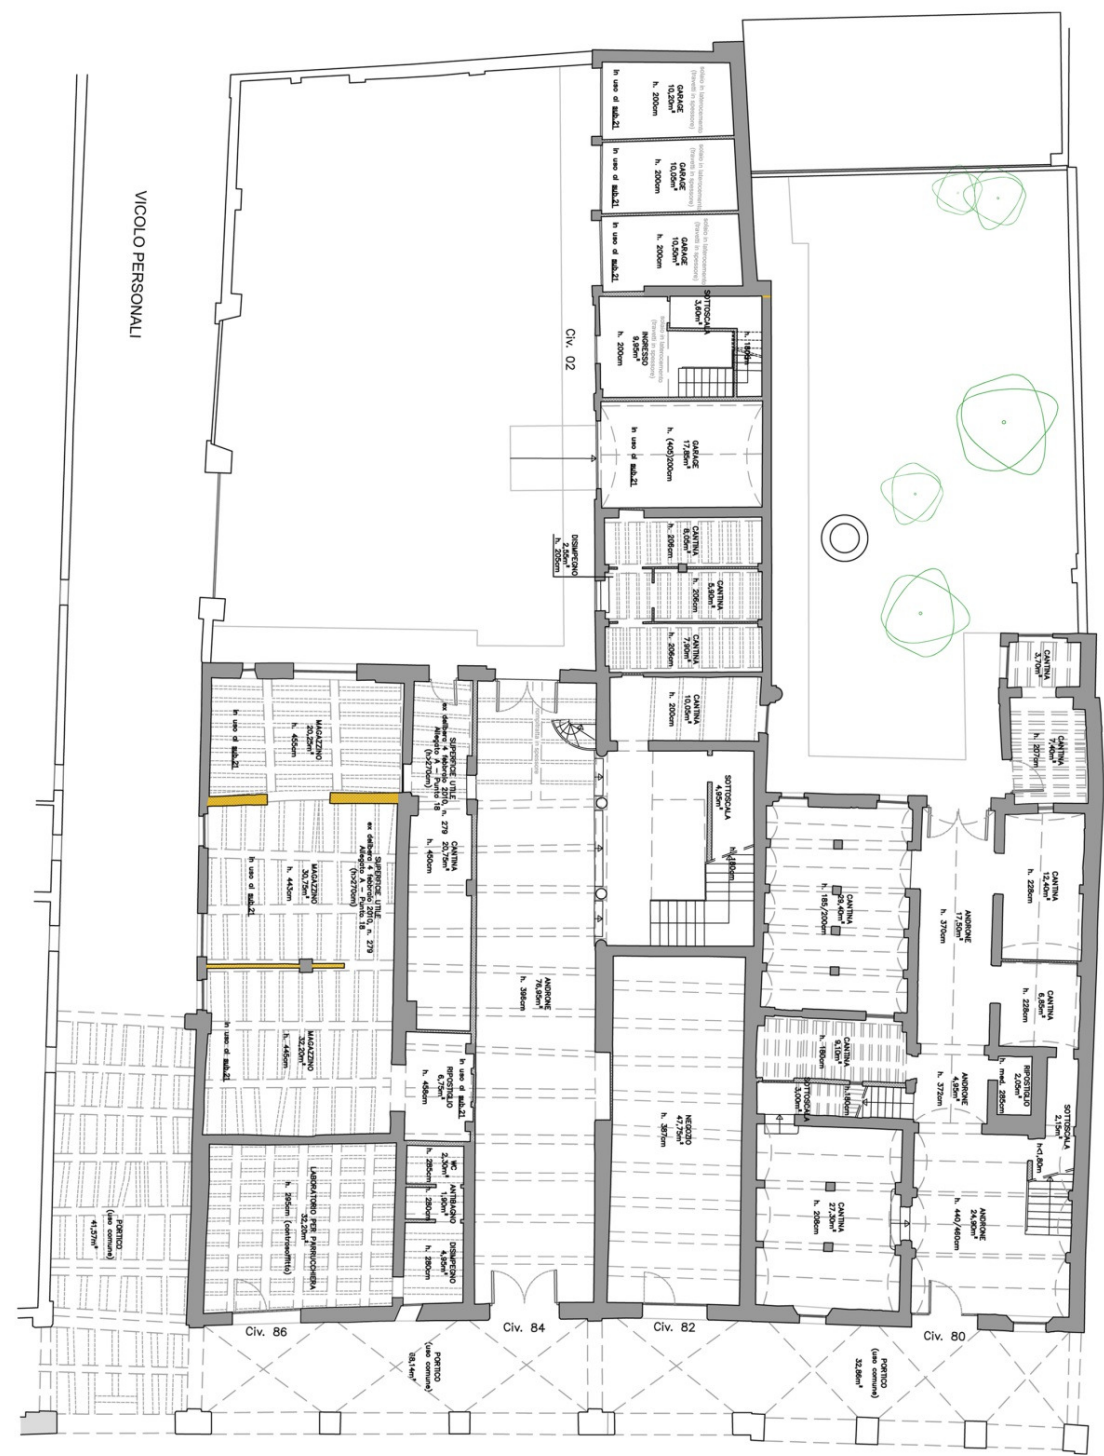
Figura 11.7 Pianta dell'edificio "B"

L'edificio "B" è situato nella parte est dell'isolato, a nord è in aderenza con un altro immobile, a sud confina con vicolo Personali, a ovest con la propria corte interna e a est con via G. Pico. Nella cartografia del catasto del 1893 il fabbricato risulta già edificato.

Il fabbricato è costituito su cinque livelli fuori terra ed è composto da più unità edilizie.

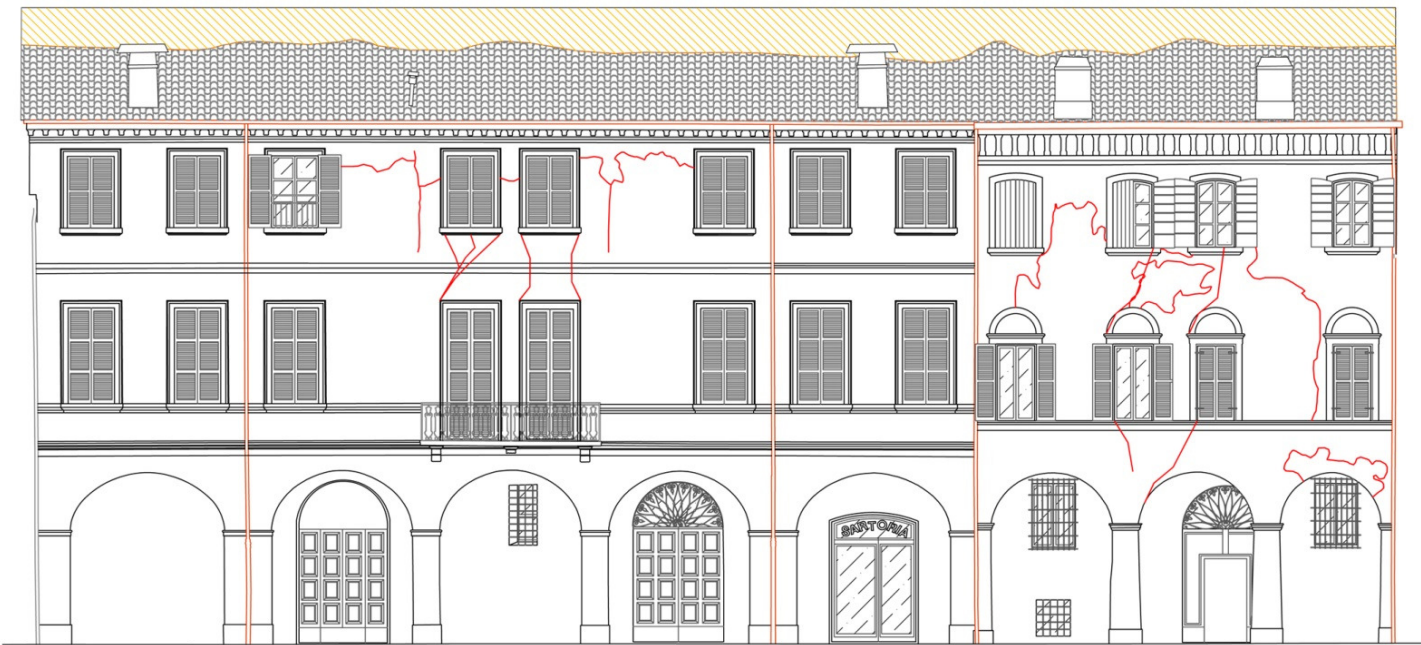
Figura 11.8 Prospetto su via G. Pico dell'edificio "B"

Dall'analisi delle fotografie degli interni si possono individuare le tecniche di costruzione tipiche dalla tradizione emiliana e le successive ristrutturazioni che l'immobile ha subito con metodi e materiali differenti. In particolare in questo caso di studio l'edificio risulta costruito con murature in mattoni pieni e malta, solai in legno e latero-cemento, e copertura in legno.

L'edificio dopo il sisma del Maggio 2012 ha presentato il crollo di una parte dell'immobile oltre a numerose lesioni interne e sui prospetti, sugli affacci si sono rilevati danneggiamenti dovuti soprattutto al portico e all'elevato numero di aperture presenti, internamente invece si sono rilevati danni causati da taglio negli angoli di porte e finestre, cedimenti nel vano scala e in alcuni solai dovuti al sottodimensionamento, fessurazioni nell'attacco tra tramezze e i muri portanti, e lesioni negli appoggi delle travi sulle murature.

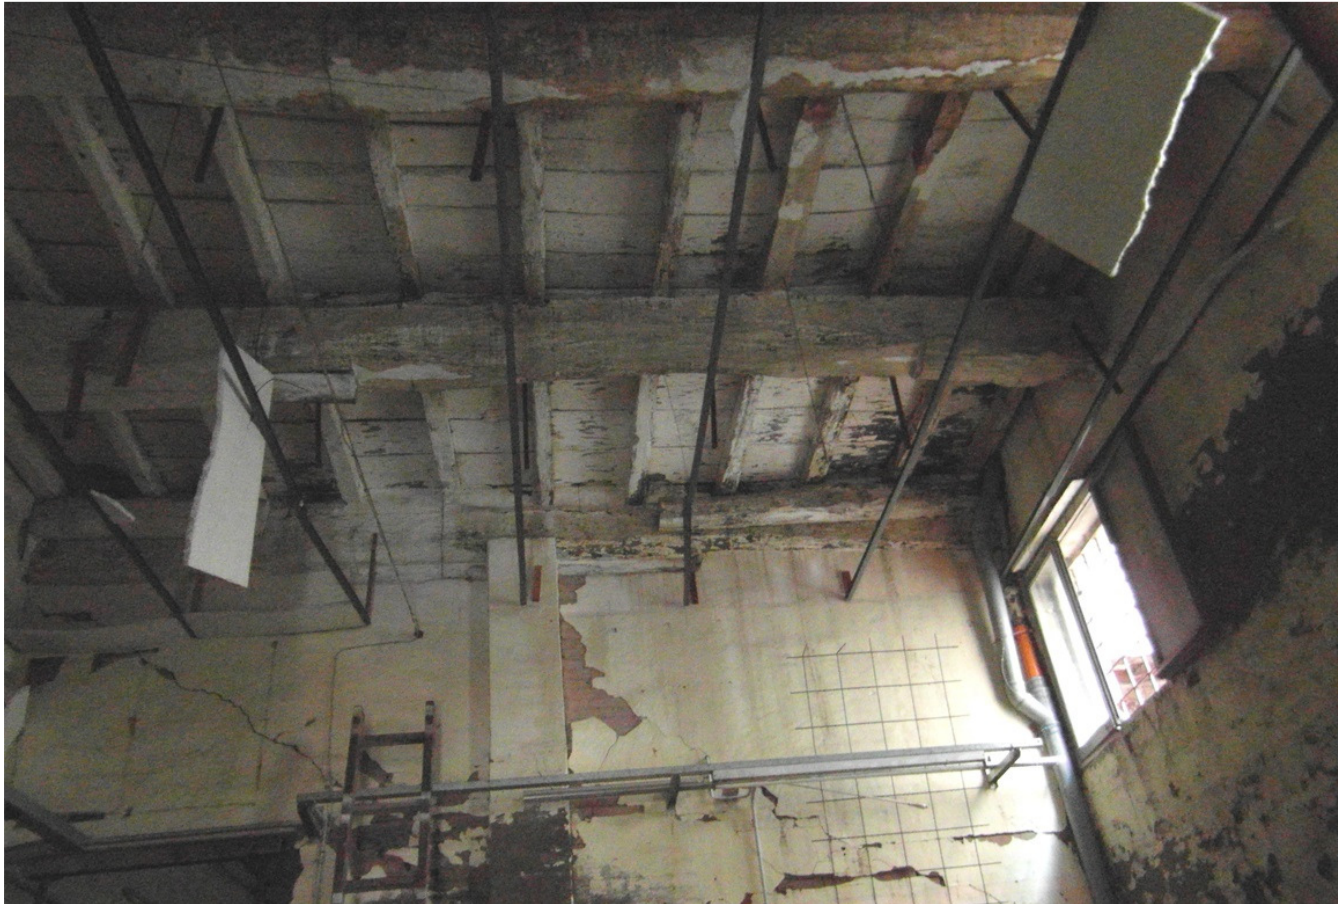
Figura 11.9 Fotografia interna dell'edificio "B"

Lo studio dei rilievi e della documentazione fotografica ha consentito di valutare la vulnerabilità degli interni dell'edificio confrontandola con il quadro lesivo generale e analizzando i principali punti deboli di questo. Si è potuto constatare che: le murature sono costituite da mattoni pieni legati tra loro con scarsa quantità di malta e spesso costituite da varie tipologie di laterizi, non sono presenti ammorsamenti negli incroci delle murature, le distanze tra le aperture non rispettano la normativa vigente, negli appoggi delle travi sulle murature non sono presenti dormienti e le travi stesse risultano prive di connessioni ai

muri, vi sono solai sottodimensionati realizzati con tecniche e materiali differenti, e le travi degli orizzontamenti sono nella maggior parte dei casi in cattivo stato di manutenzione.

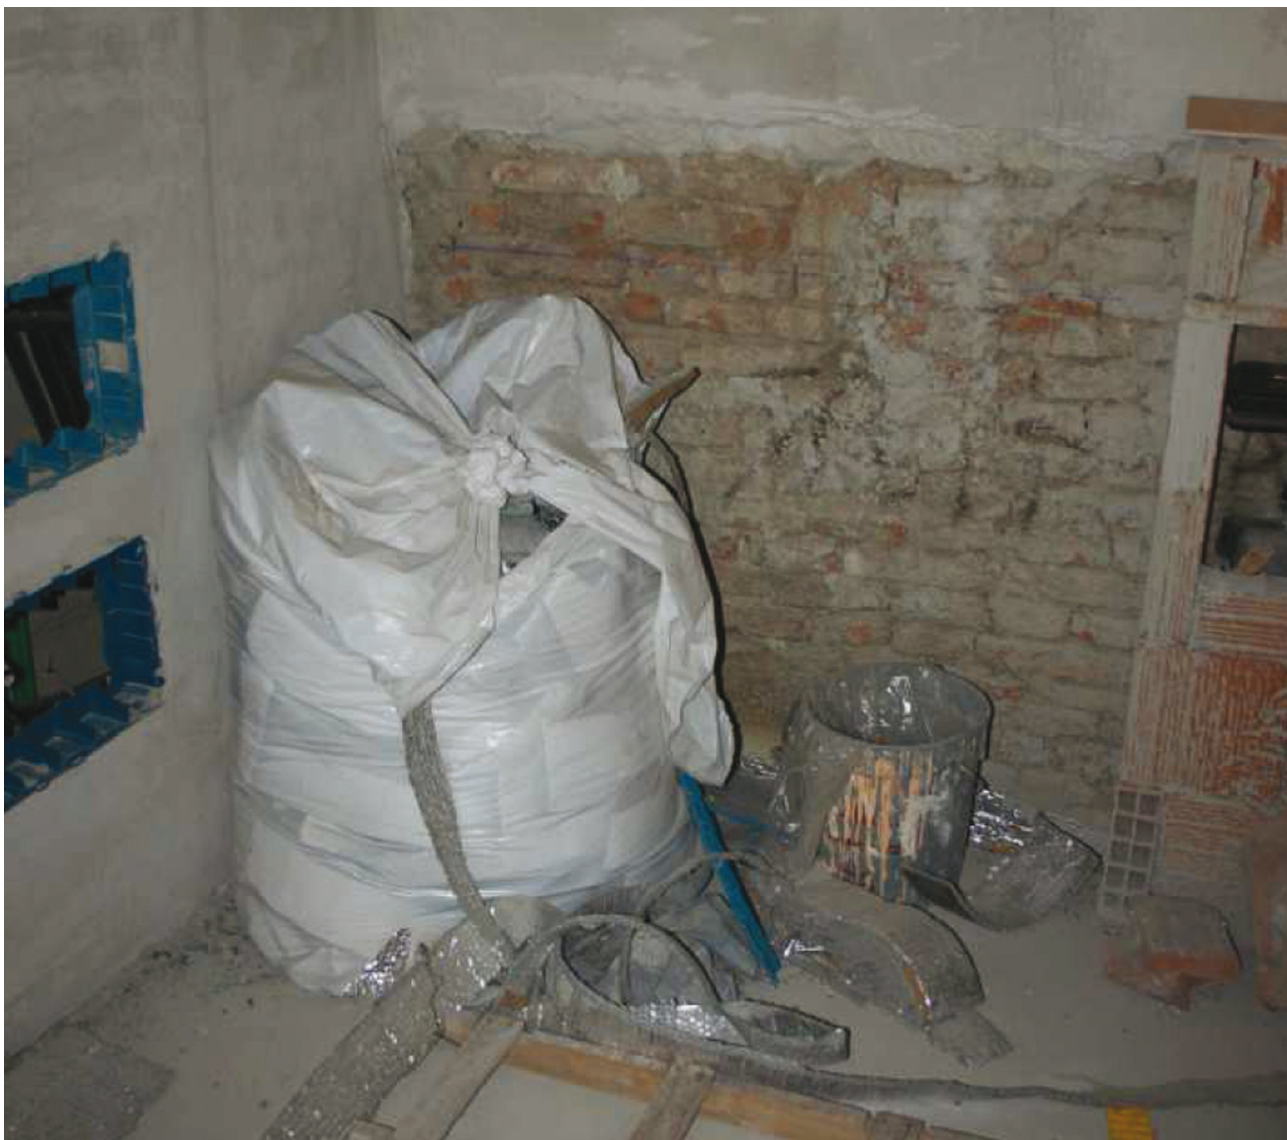
Figura 11.14 Fotografia della muratura dell'edificio "C"

Lo studio dei rilievi e della documentazione fotografica ha consentito di valutare la vulnerabilità degli interni dell'edificio confrontandola con il quadro lesivo generale e analizzando i principali punti deboli di questo. Si è potuto constatare che: le murature sono costituite da mattoni pieni legati tra loro con scarsa quantità di malta e spesso costituite da varie tipologie di laterizi, non sono presenti ammorsamenti negli incroci delle murature, le distanze tra le aperture non rispettano la normativa vigente, negli appoggi delle travi sulle murature non sono presenti dormienti e le travi stesse risultano prive di connessioni ai muri, inoltre vi sono solai realizzati in periodi e con tecniche differenti.

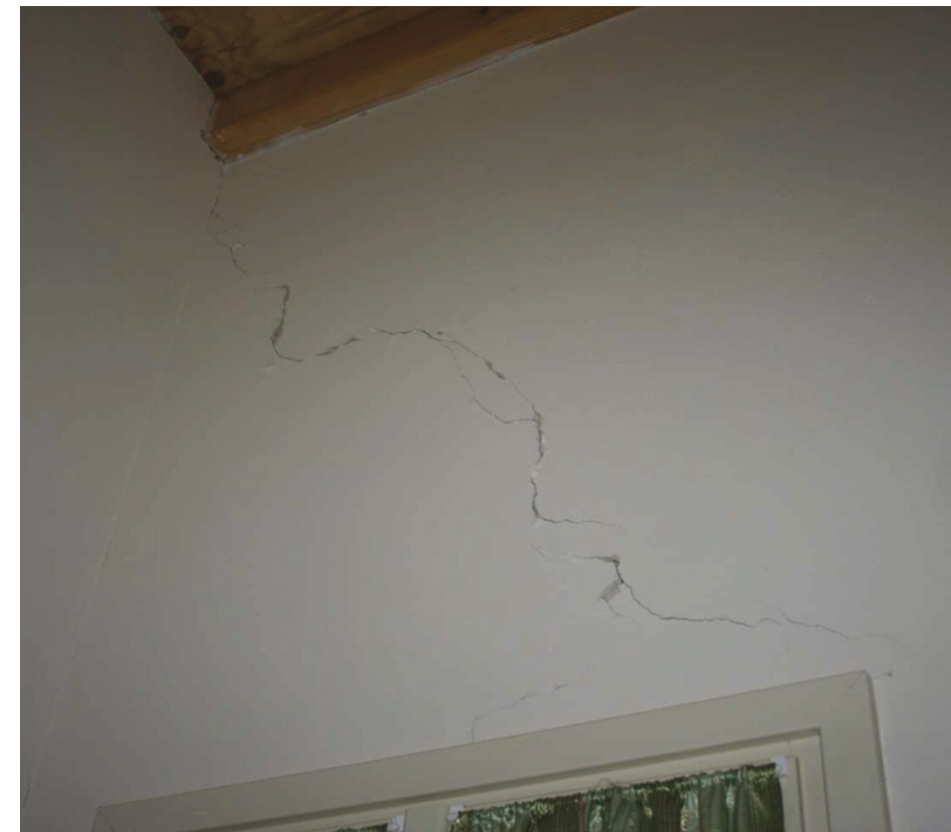
Figura 11.15 Fotografia di una lesione interna dell'edificio "C"

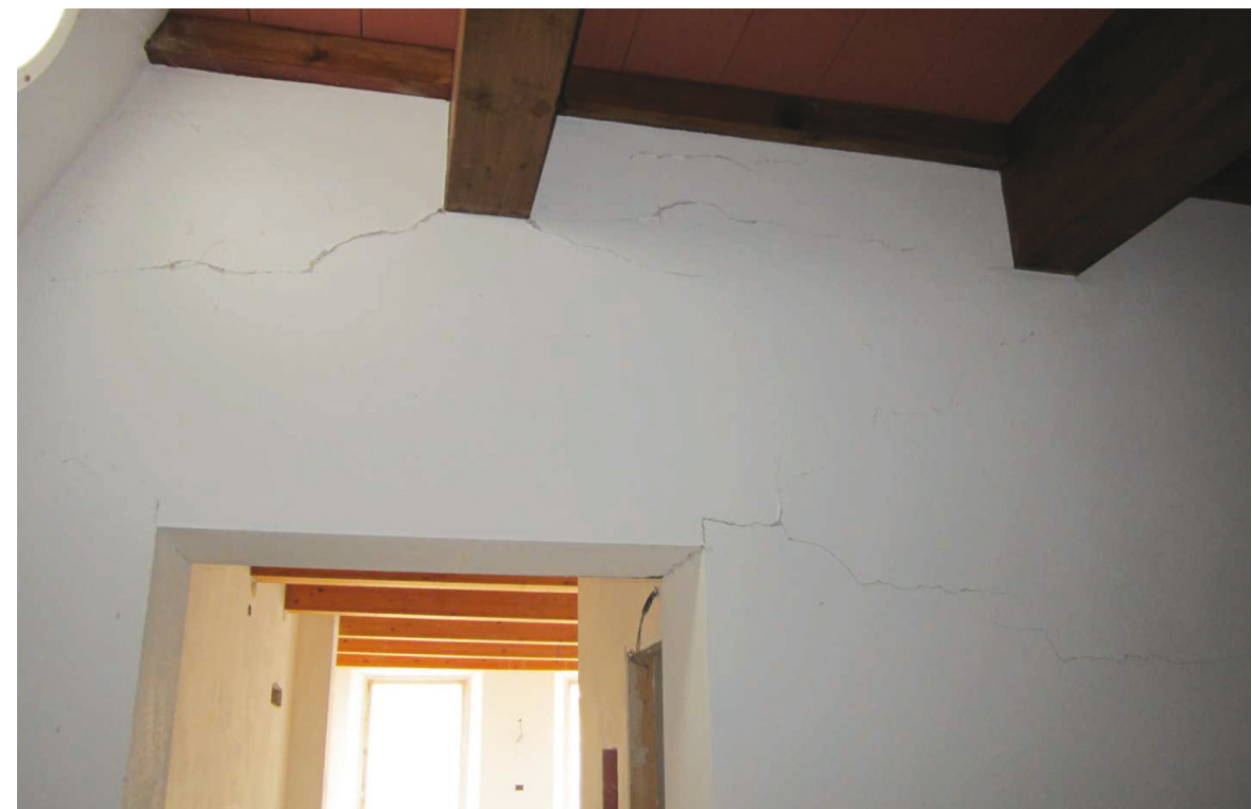
Figura 11.16 Fotografia di una lesione interna dell'edificio "C"

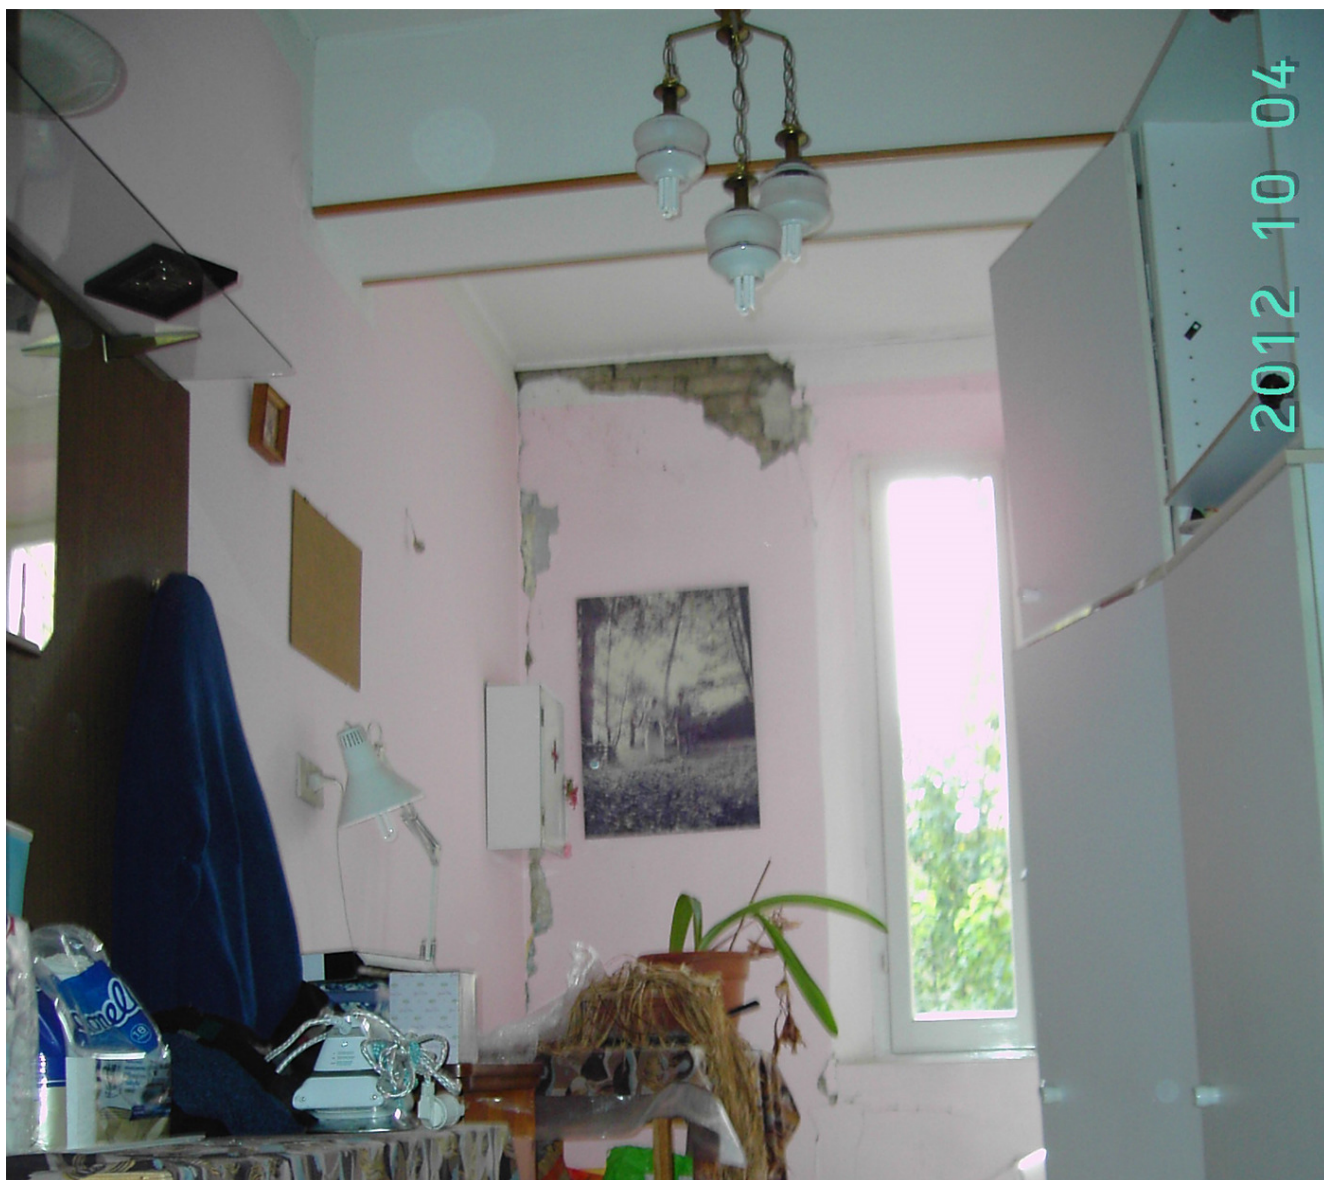
Lo studio dei rilievi e della documentazione fotografica ha consentito di valutare la vulnerabilità degli interni dell'edificio confrontandola con il quadro lesivo generale e analizzando i principali punti deboli di questo. Si è potuto constatare che: le murature sono costituite da mattoni pieni legati tra loro con scarsa quantità di malta e spesso costituite da varie tipologie di laterizi, non sono presenti ammorsamenti negli incroci delle murature, le distanze tra le aperture non rispettano la normativa vigente, negli appoggi delle travi sulle murature non sono presenti dormienti e le travi stesse risultano prive di connessioni ai muri, inoltre vi sono solai realizzati in periodi e con tecniche differenti.

Figura 11.19 Fotografia di una lesione interna dell'edificio "D"

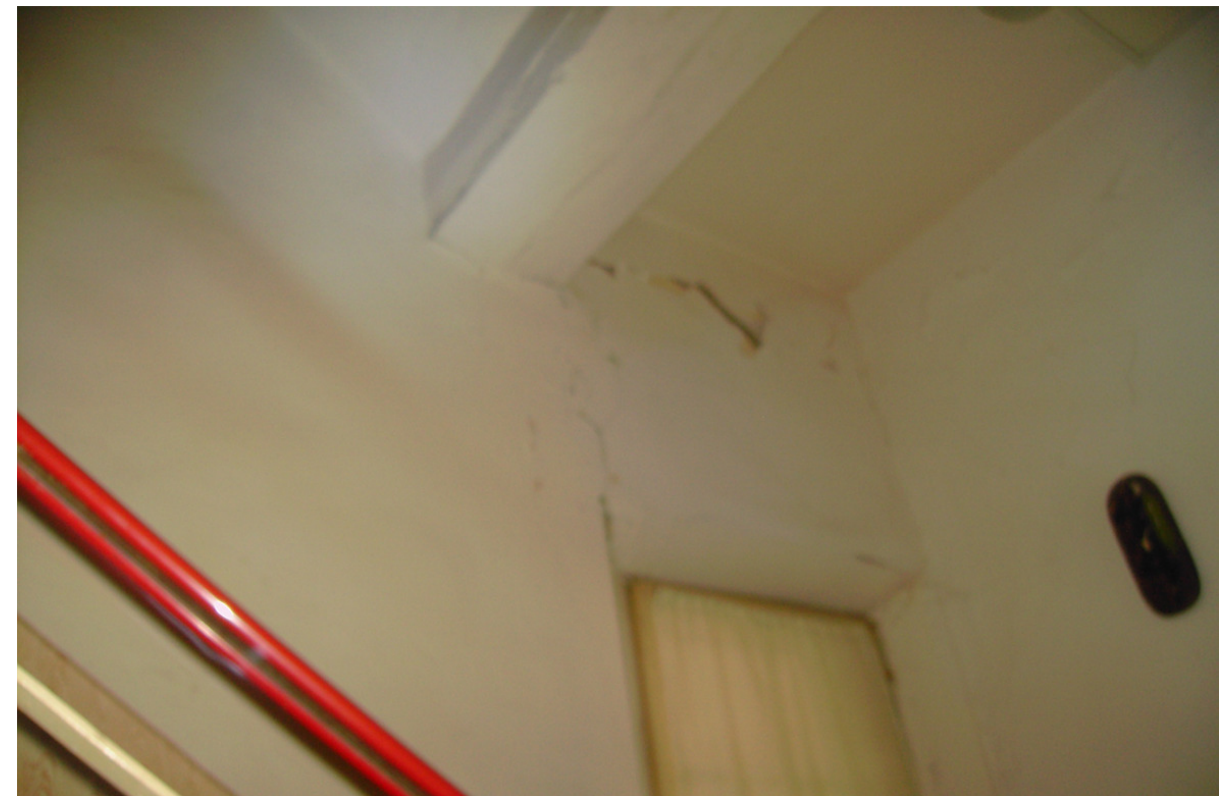
Figura 11.20 Fotografia di una lesione interna dell'edificio "D"

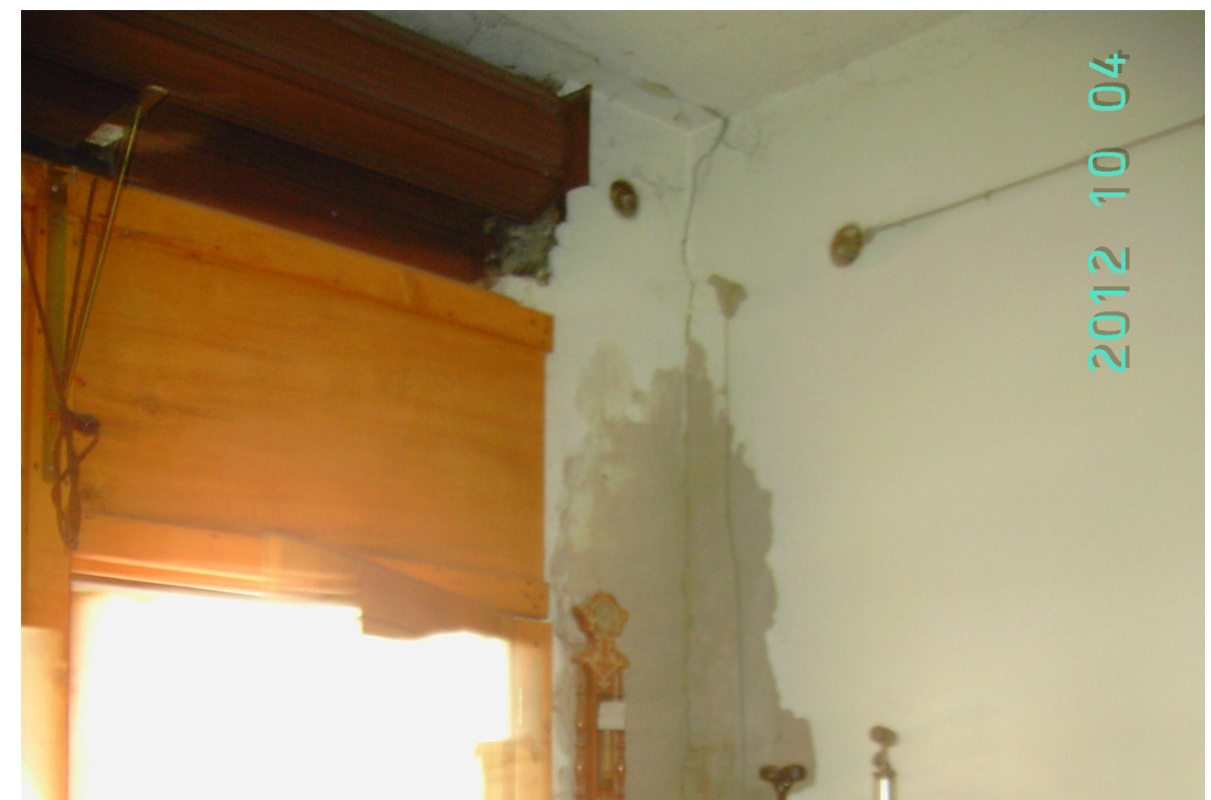
Figura 11.21 Fotografia di una lesione interna dell'edificio "D"

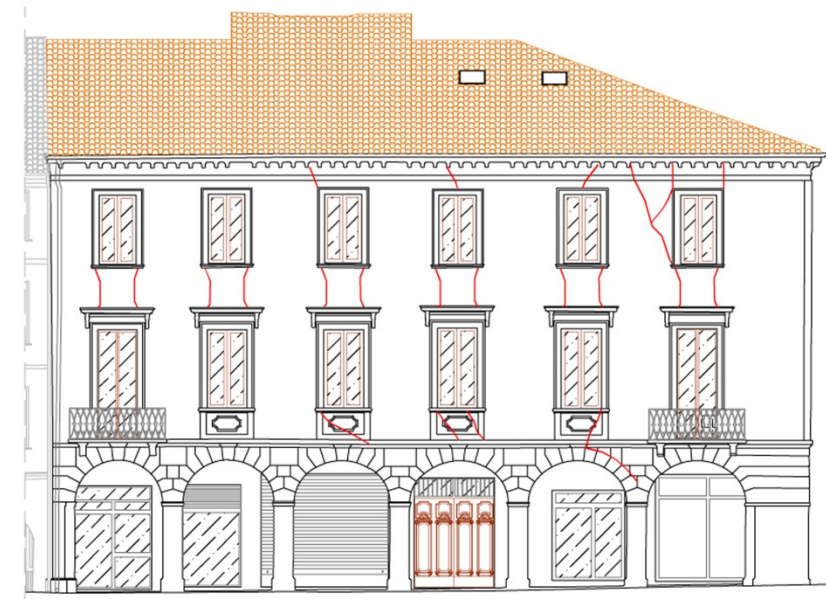
Figura 11.23 Prospetto su via G. Pico dell'edificio "E"

Dall'analisi delle fotografie degli interni si possono individuare le tecniche di costruzione tipiche dalla tradizione emiliana e le successive ristrutturazioni che l'immobile ha subito con metodi e materiali differenti. In particolare in questo caso di studio risulta costruito con murature in mattoni pieni e malta, solai in legno e latero-cemento e copertura in legno.

L'edificio dopo il sisma del Maggio 2012 ha presentato numerose lesioni interne e sui prospetti, sugli affacci si sono rilevati danneggiamenti dovuti soprattutto al portico e all'elevato numero di aperture presenti, internamente invece si sono rilevati danni causati da taglio negli angoli di porte e finestre, fessurazioni nell'attacco tra tramezze e solai di piano con i muri portanti, lesioni in prossimità di architravi in ferro causate dalla diversa rigidezza dei materiali di contatto e negli appoggi delle travi sulle murature.

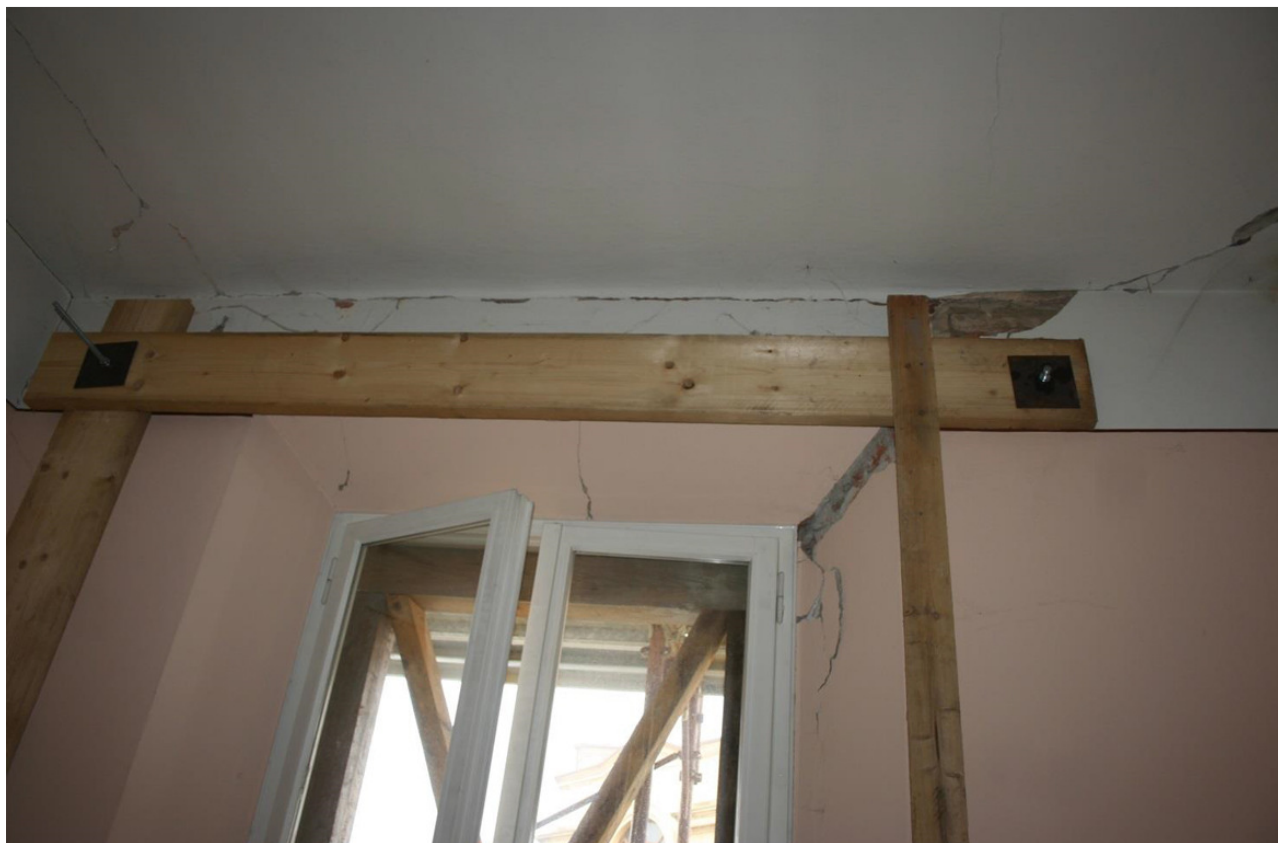
Lo studio dei rilievi e della documentazione fotografica ha consentito di valutare la vulnerabilità degli interni dell'edificio confrontandola con il quadro lesivo generale e analizzando i principali punti deboli di questo. Si è potuto constatare che: le murature sono costituite da mattoni pieni legati tra loro con scarsa quantità di malta e spesso costituite da varie tipologie di laterizi, non sono presenti ammorsamenti negli incroci delle murature, le distanze tra le aperture non rispettano la normativa vigente, negli appoggi delle travi sulle murature non sono presenti dormienti e le travi stesse risultano prive di connessioni ai muri, inoltre vi sono solai realizzati in periodi e con tecniche differenti e una parte di copertura risulta spingente.

Figura 11.26 Fotografia di una lesione interna dell'edificio "E"

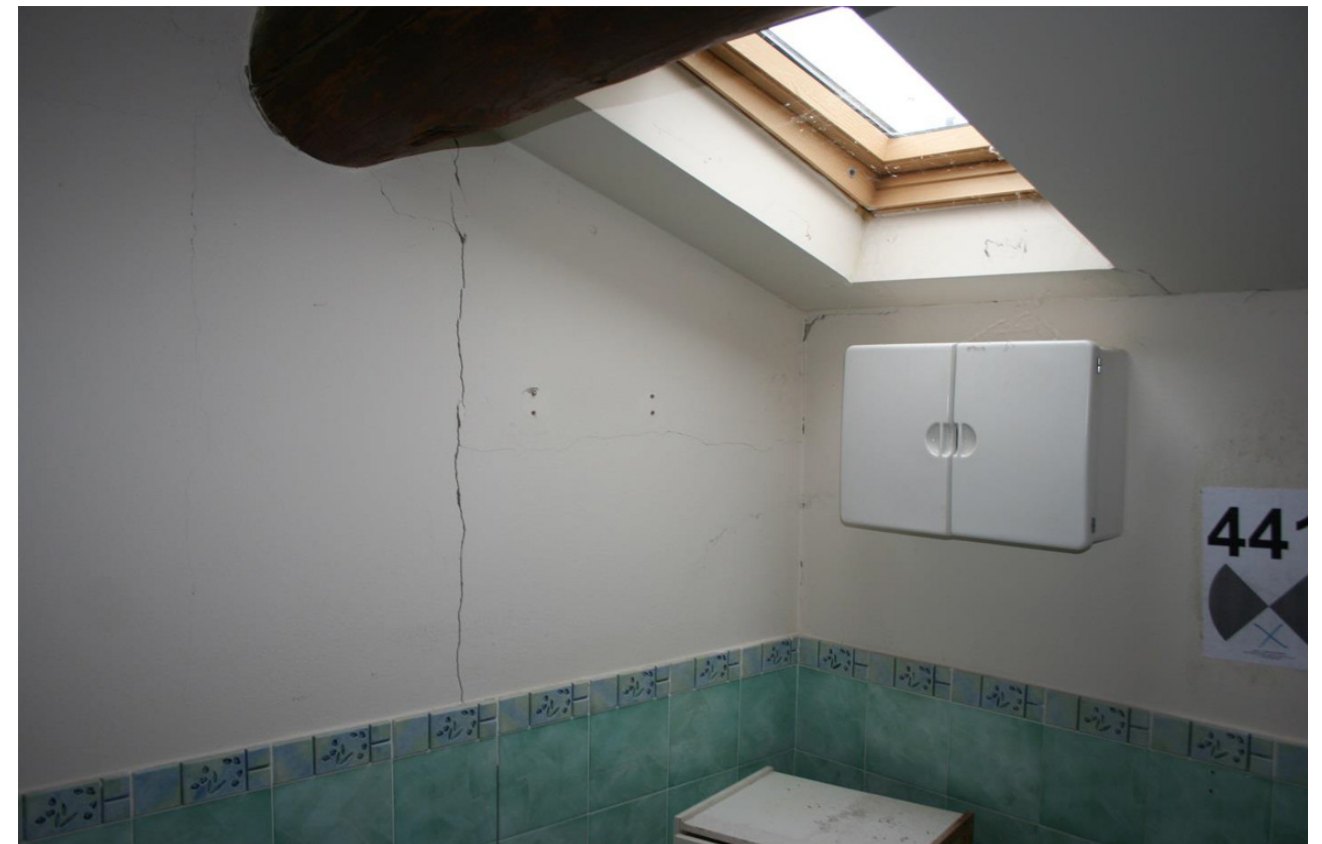
Figura 11.27 Fotografia di una lesione interna dell'edificio "E"

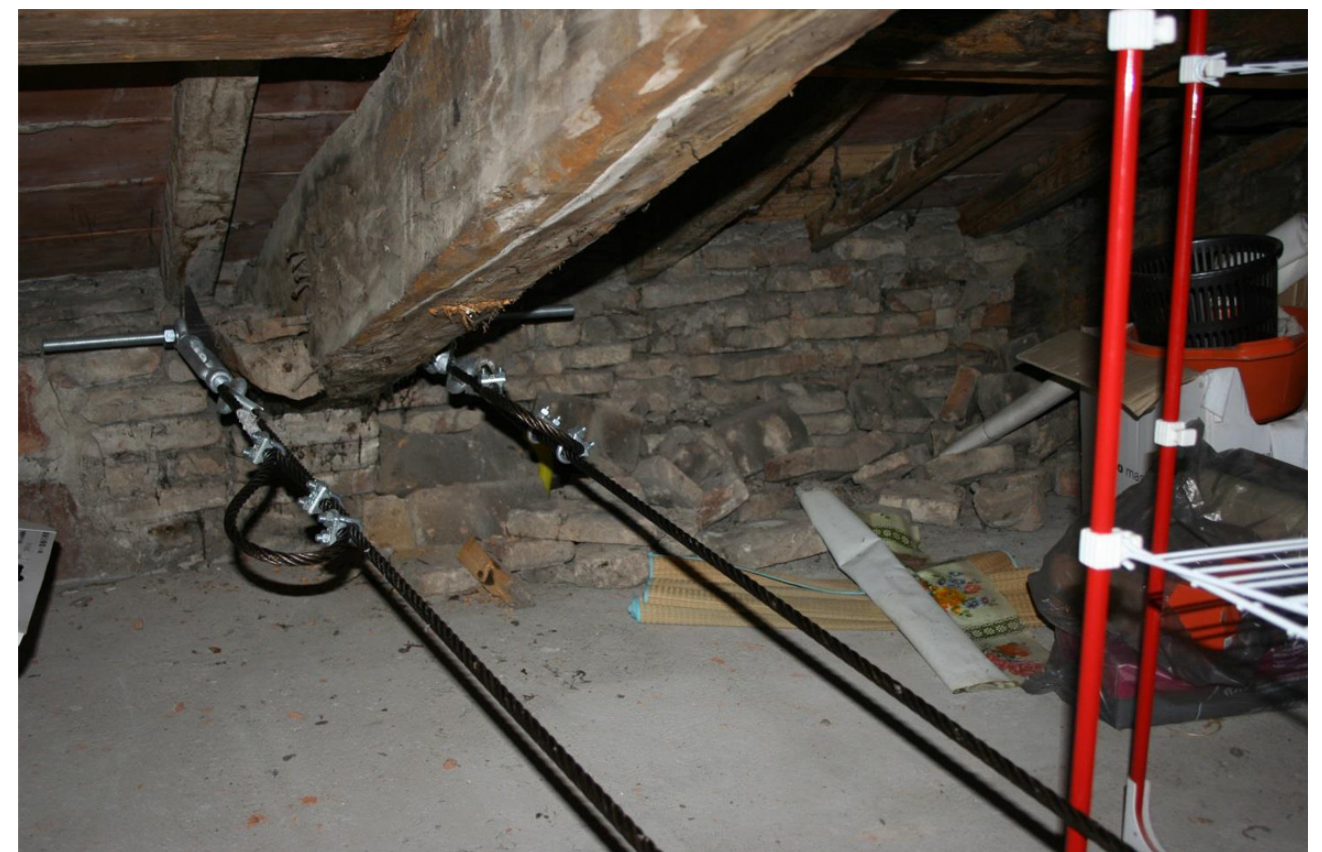
Figura 11.28 Fotografia della copertura spingente dell'edificio "E"

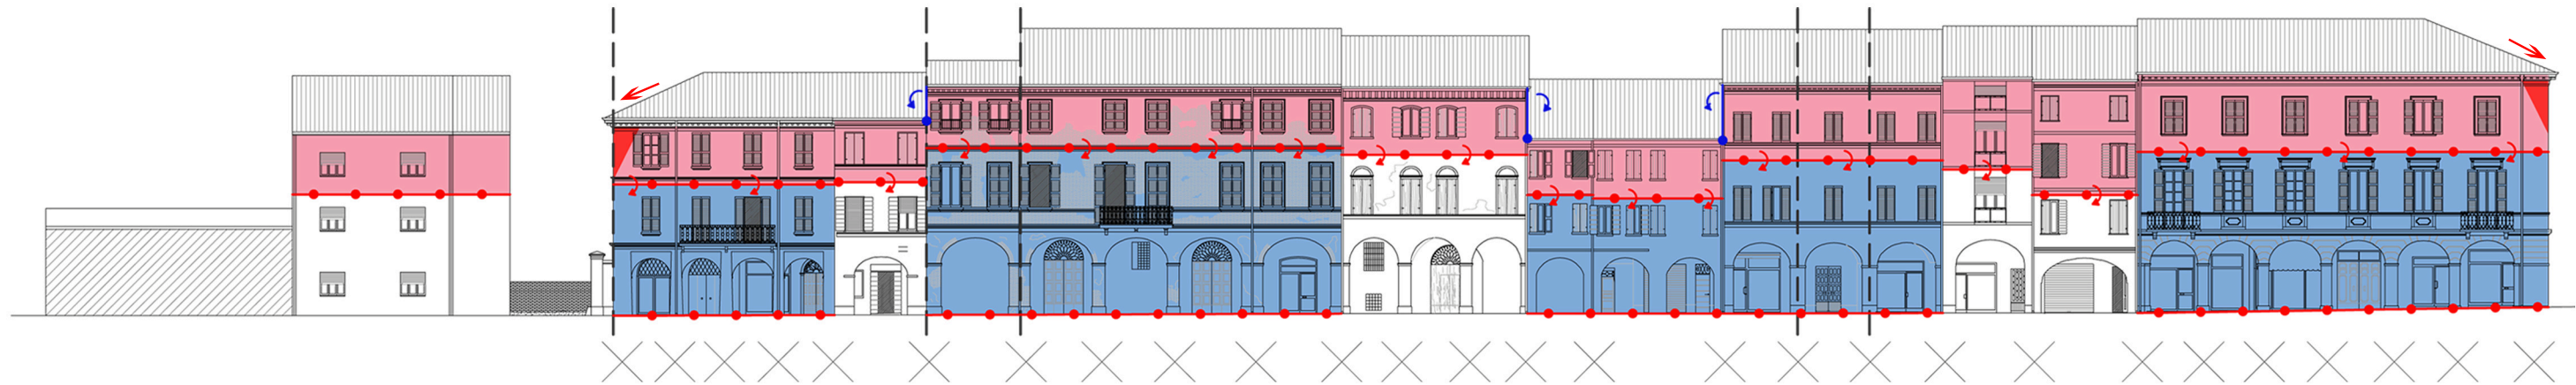
Prospetto Est - MECCANISMI DI DANNO IPOTIZZATI

- Ribaltamento facciate di rifusione
- Ribaltamento facciate di sopraelevazione
- Ribaltamento facciate di completamento
- Sconnessioni in facciata
- Edificio vulnerabile a taglio
- Cerniere di ribaltamento
- Ribaltamento cantonali
- Ribaltamento per rompitratta spingenti
- Ribaltamento timpani
- Edificio in c.a.

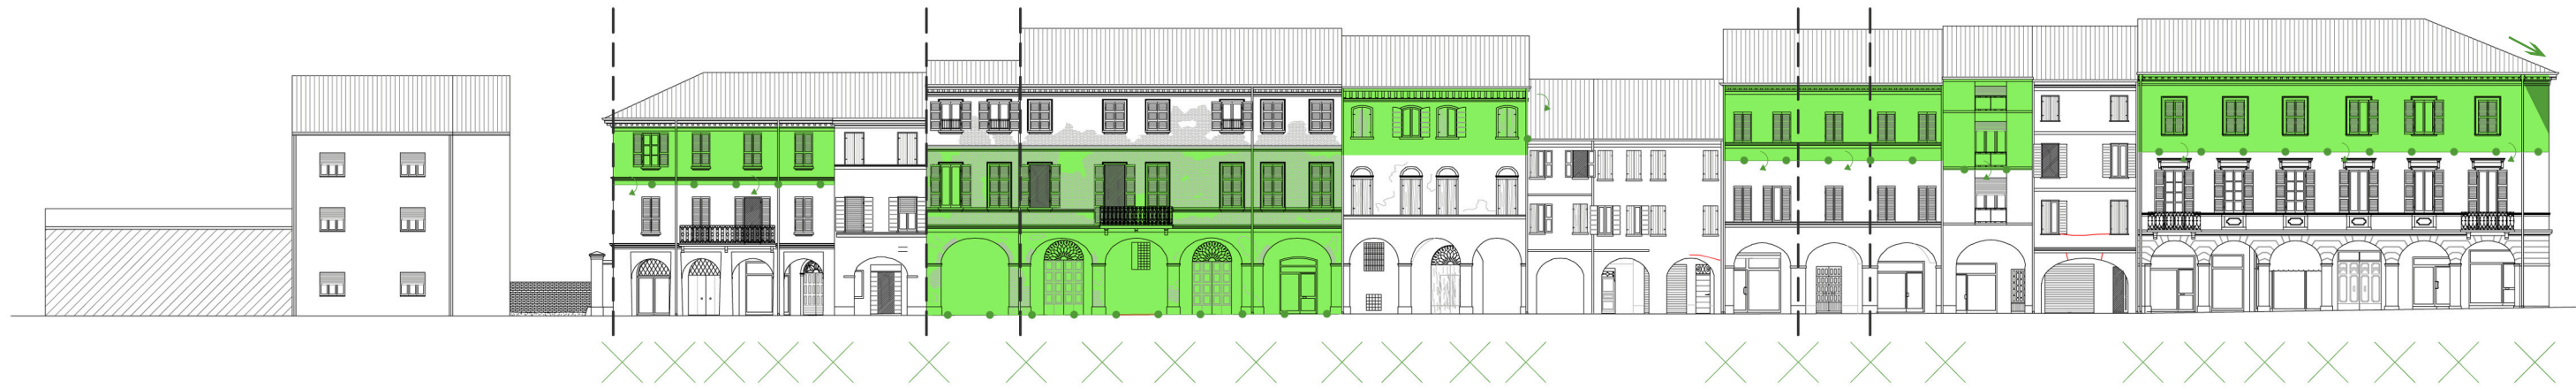
Prospetto Est - MECCANISMI DI DANNO ATTIVATI

- Meccanismi attivati e previsti
- Lesioni rilevate ma non previste

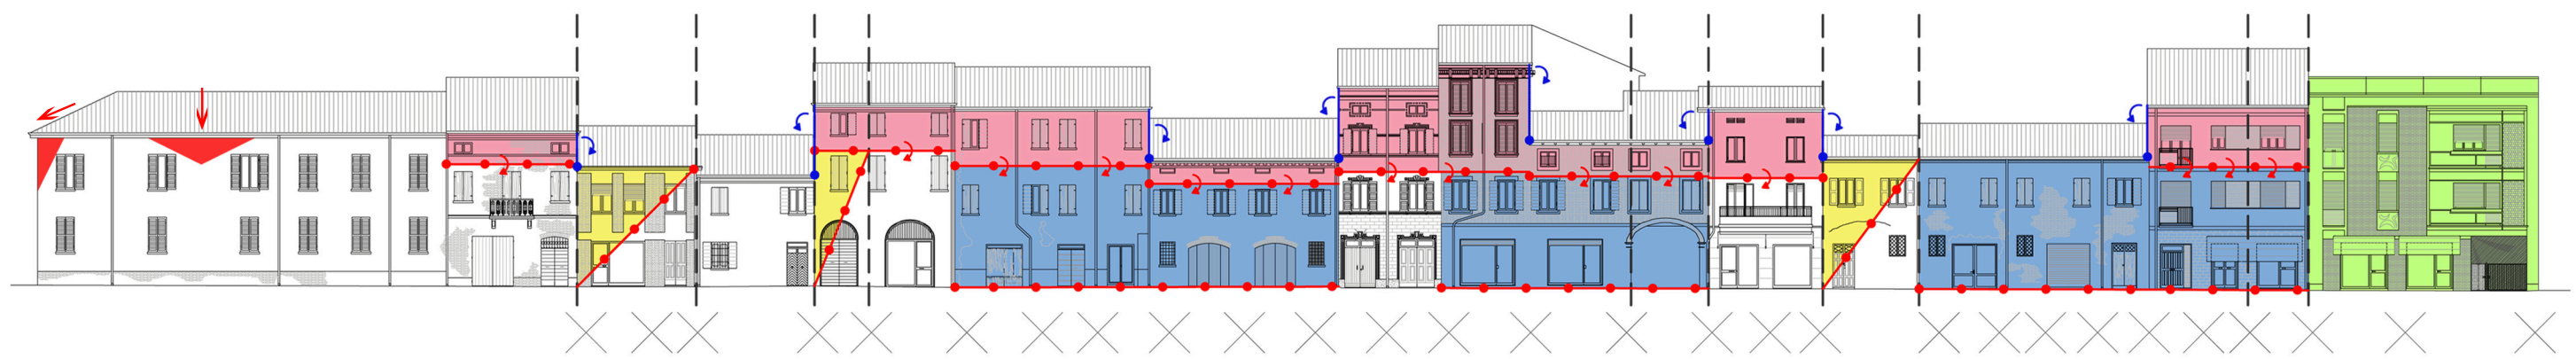
Prospetto Ovest - MECCANISMI DI DANNO IPOTIZZATI

- Ribaltamento facciate di rifusione
- Ribaltamento facciate di completamento
- Ribaltamento facciate di sopraelevazione
- Sconnessioni in facciata
- Edificio vulnerabile a taglio
- Cerniere di ribaltamento
- Ribaltamento timpani
- Ribaltamento cantonali
- Ribaltamento per rompitratta spingenti
- Edificio in c.a.

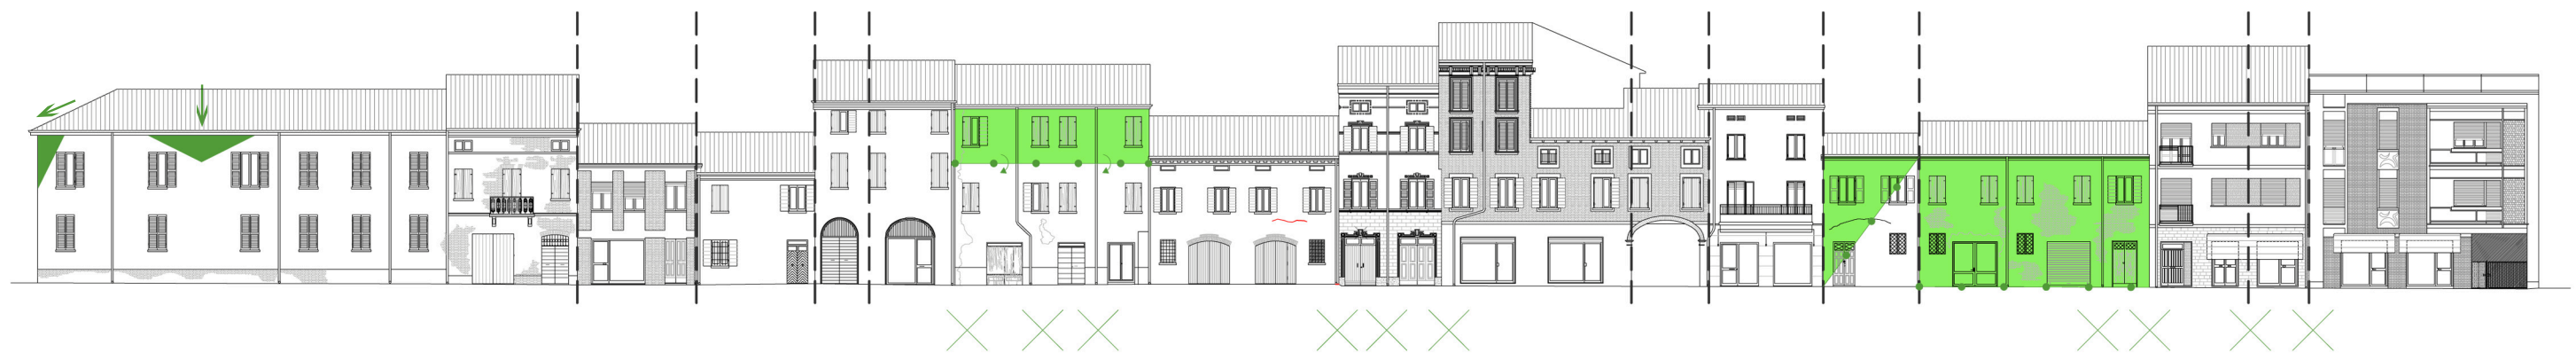
Prospetto Ovest - MECCANISMI DI DANNO ATTIVATI

- Meccanismi attivati e previsti
- Lesioni rilevate ma non previste
